# PM Ekhammars vattenränna och ramp

*Av Mattias Hallgren, Traditionsbärarna 17 dec 2022*

**Gamla ränna och rampen**

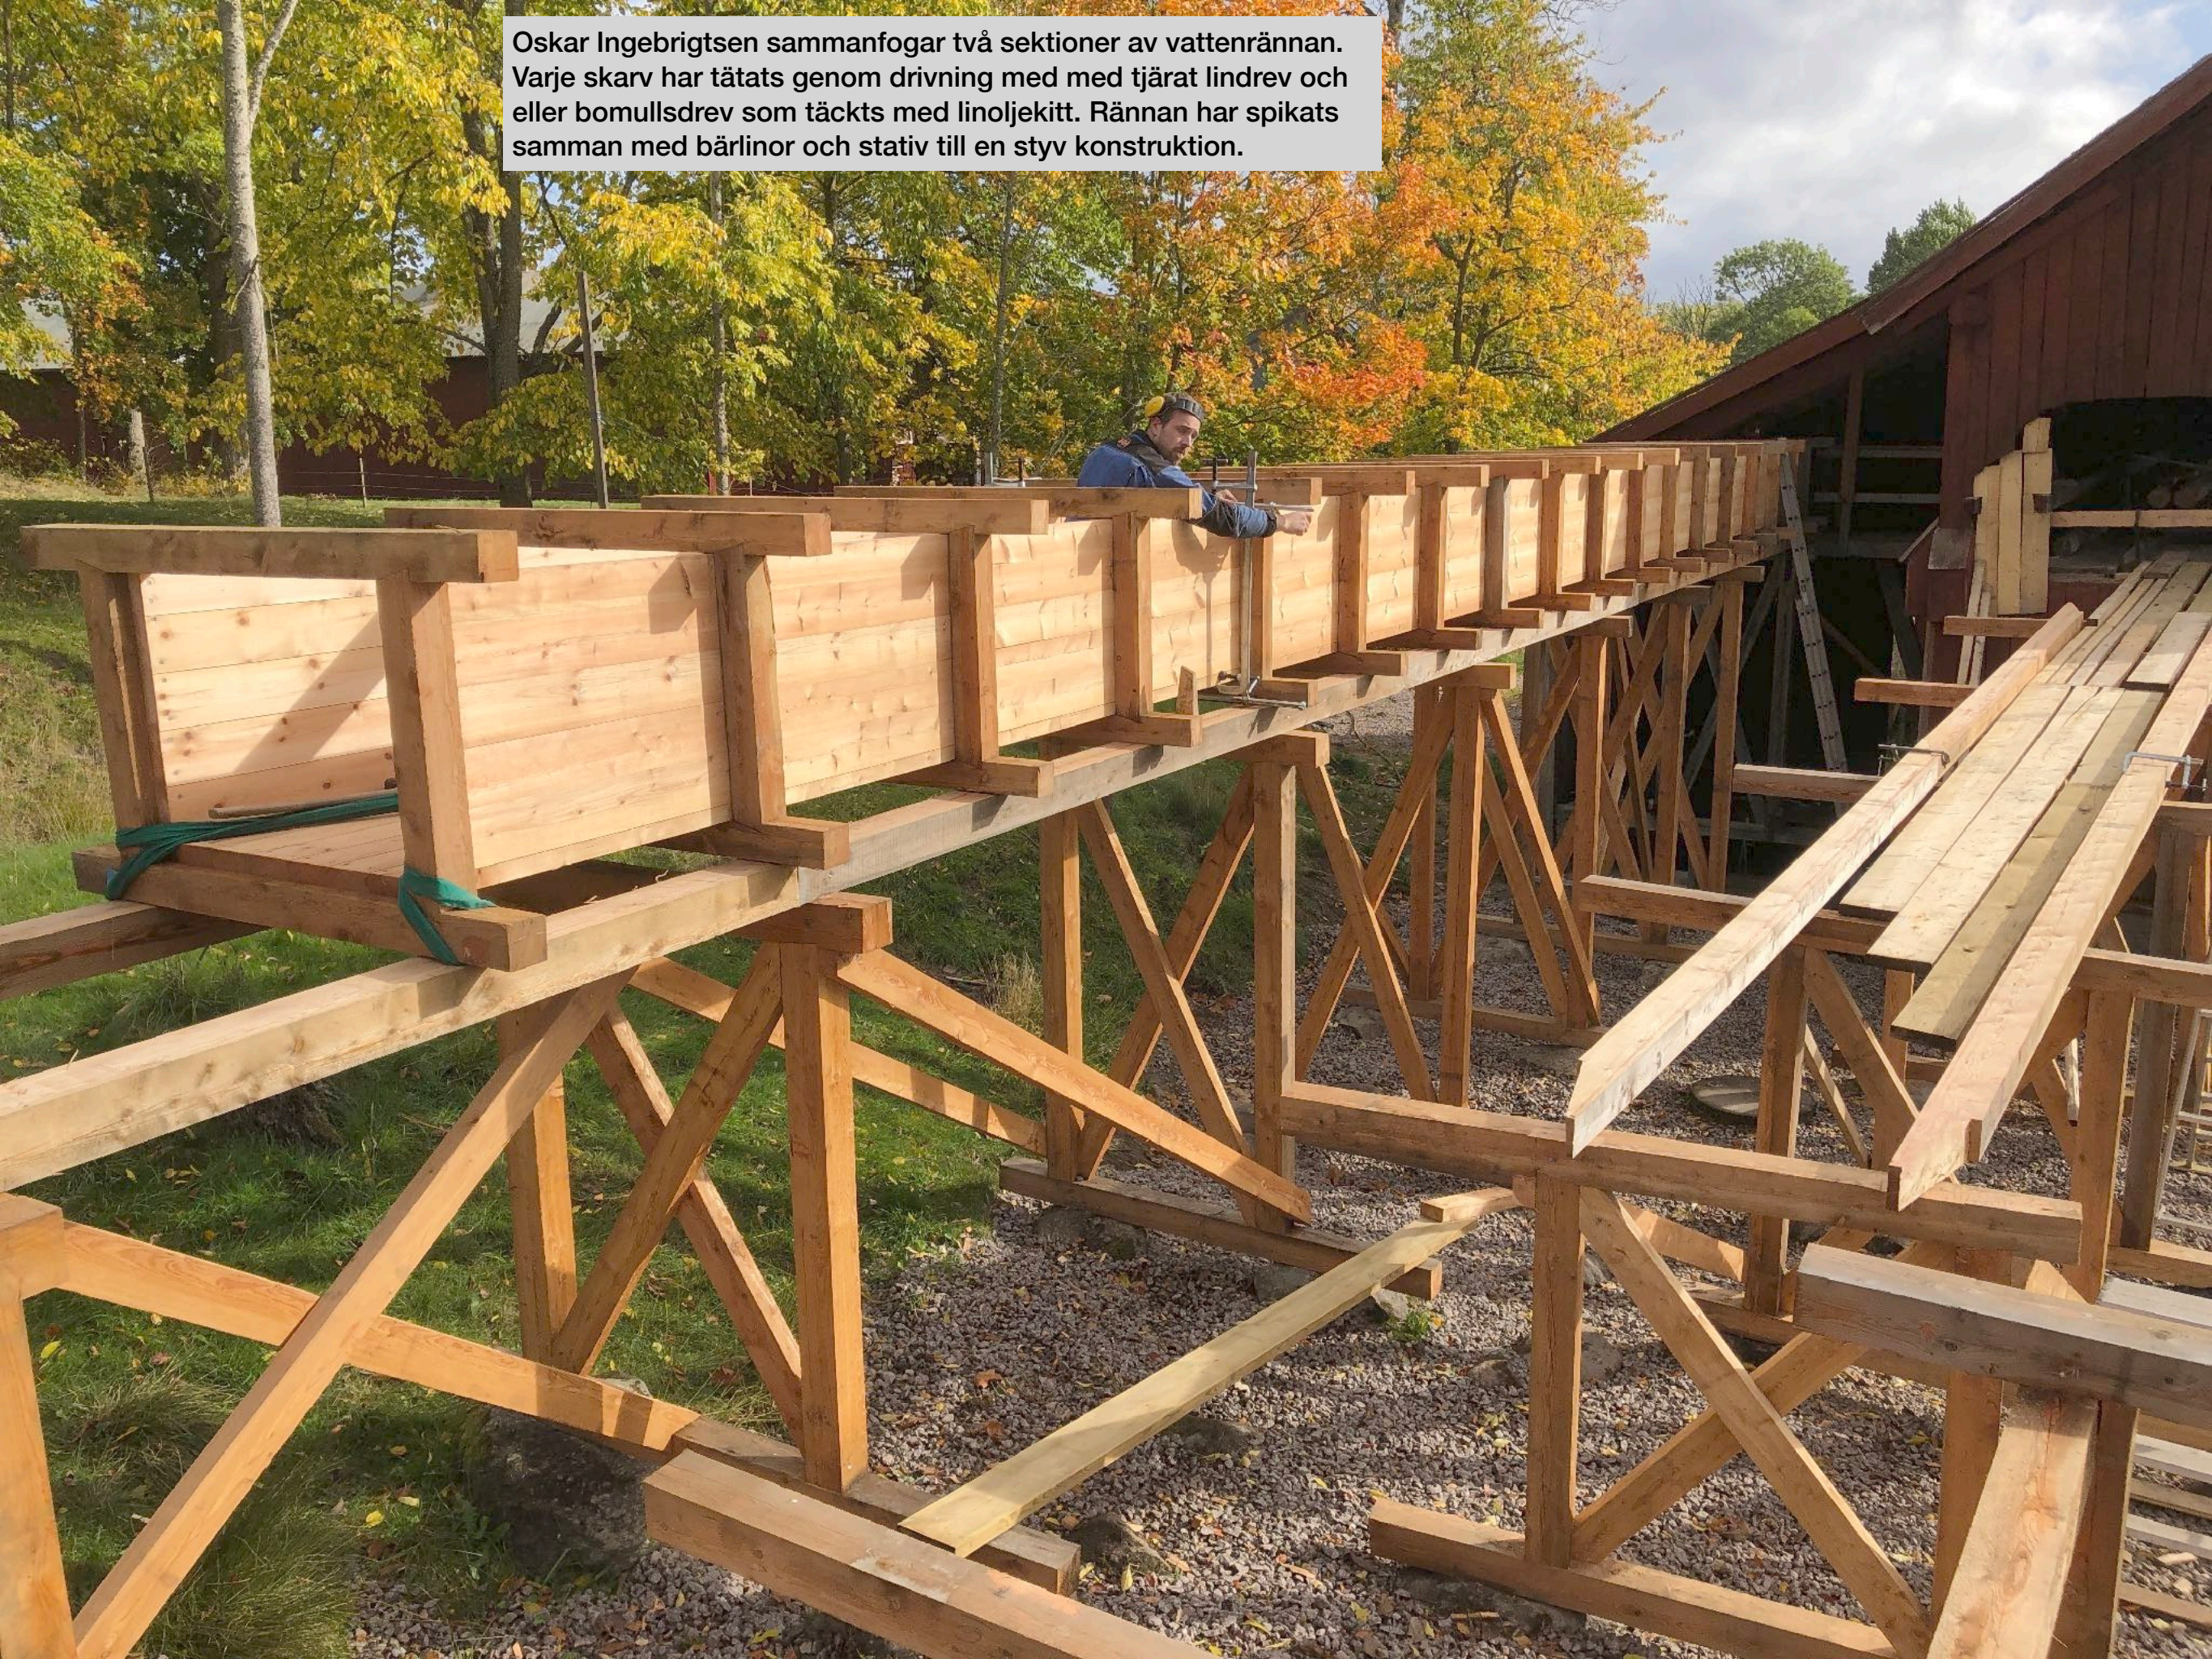
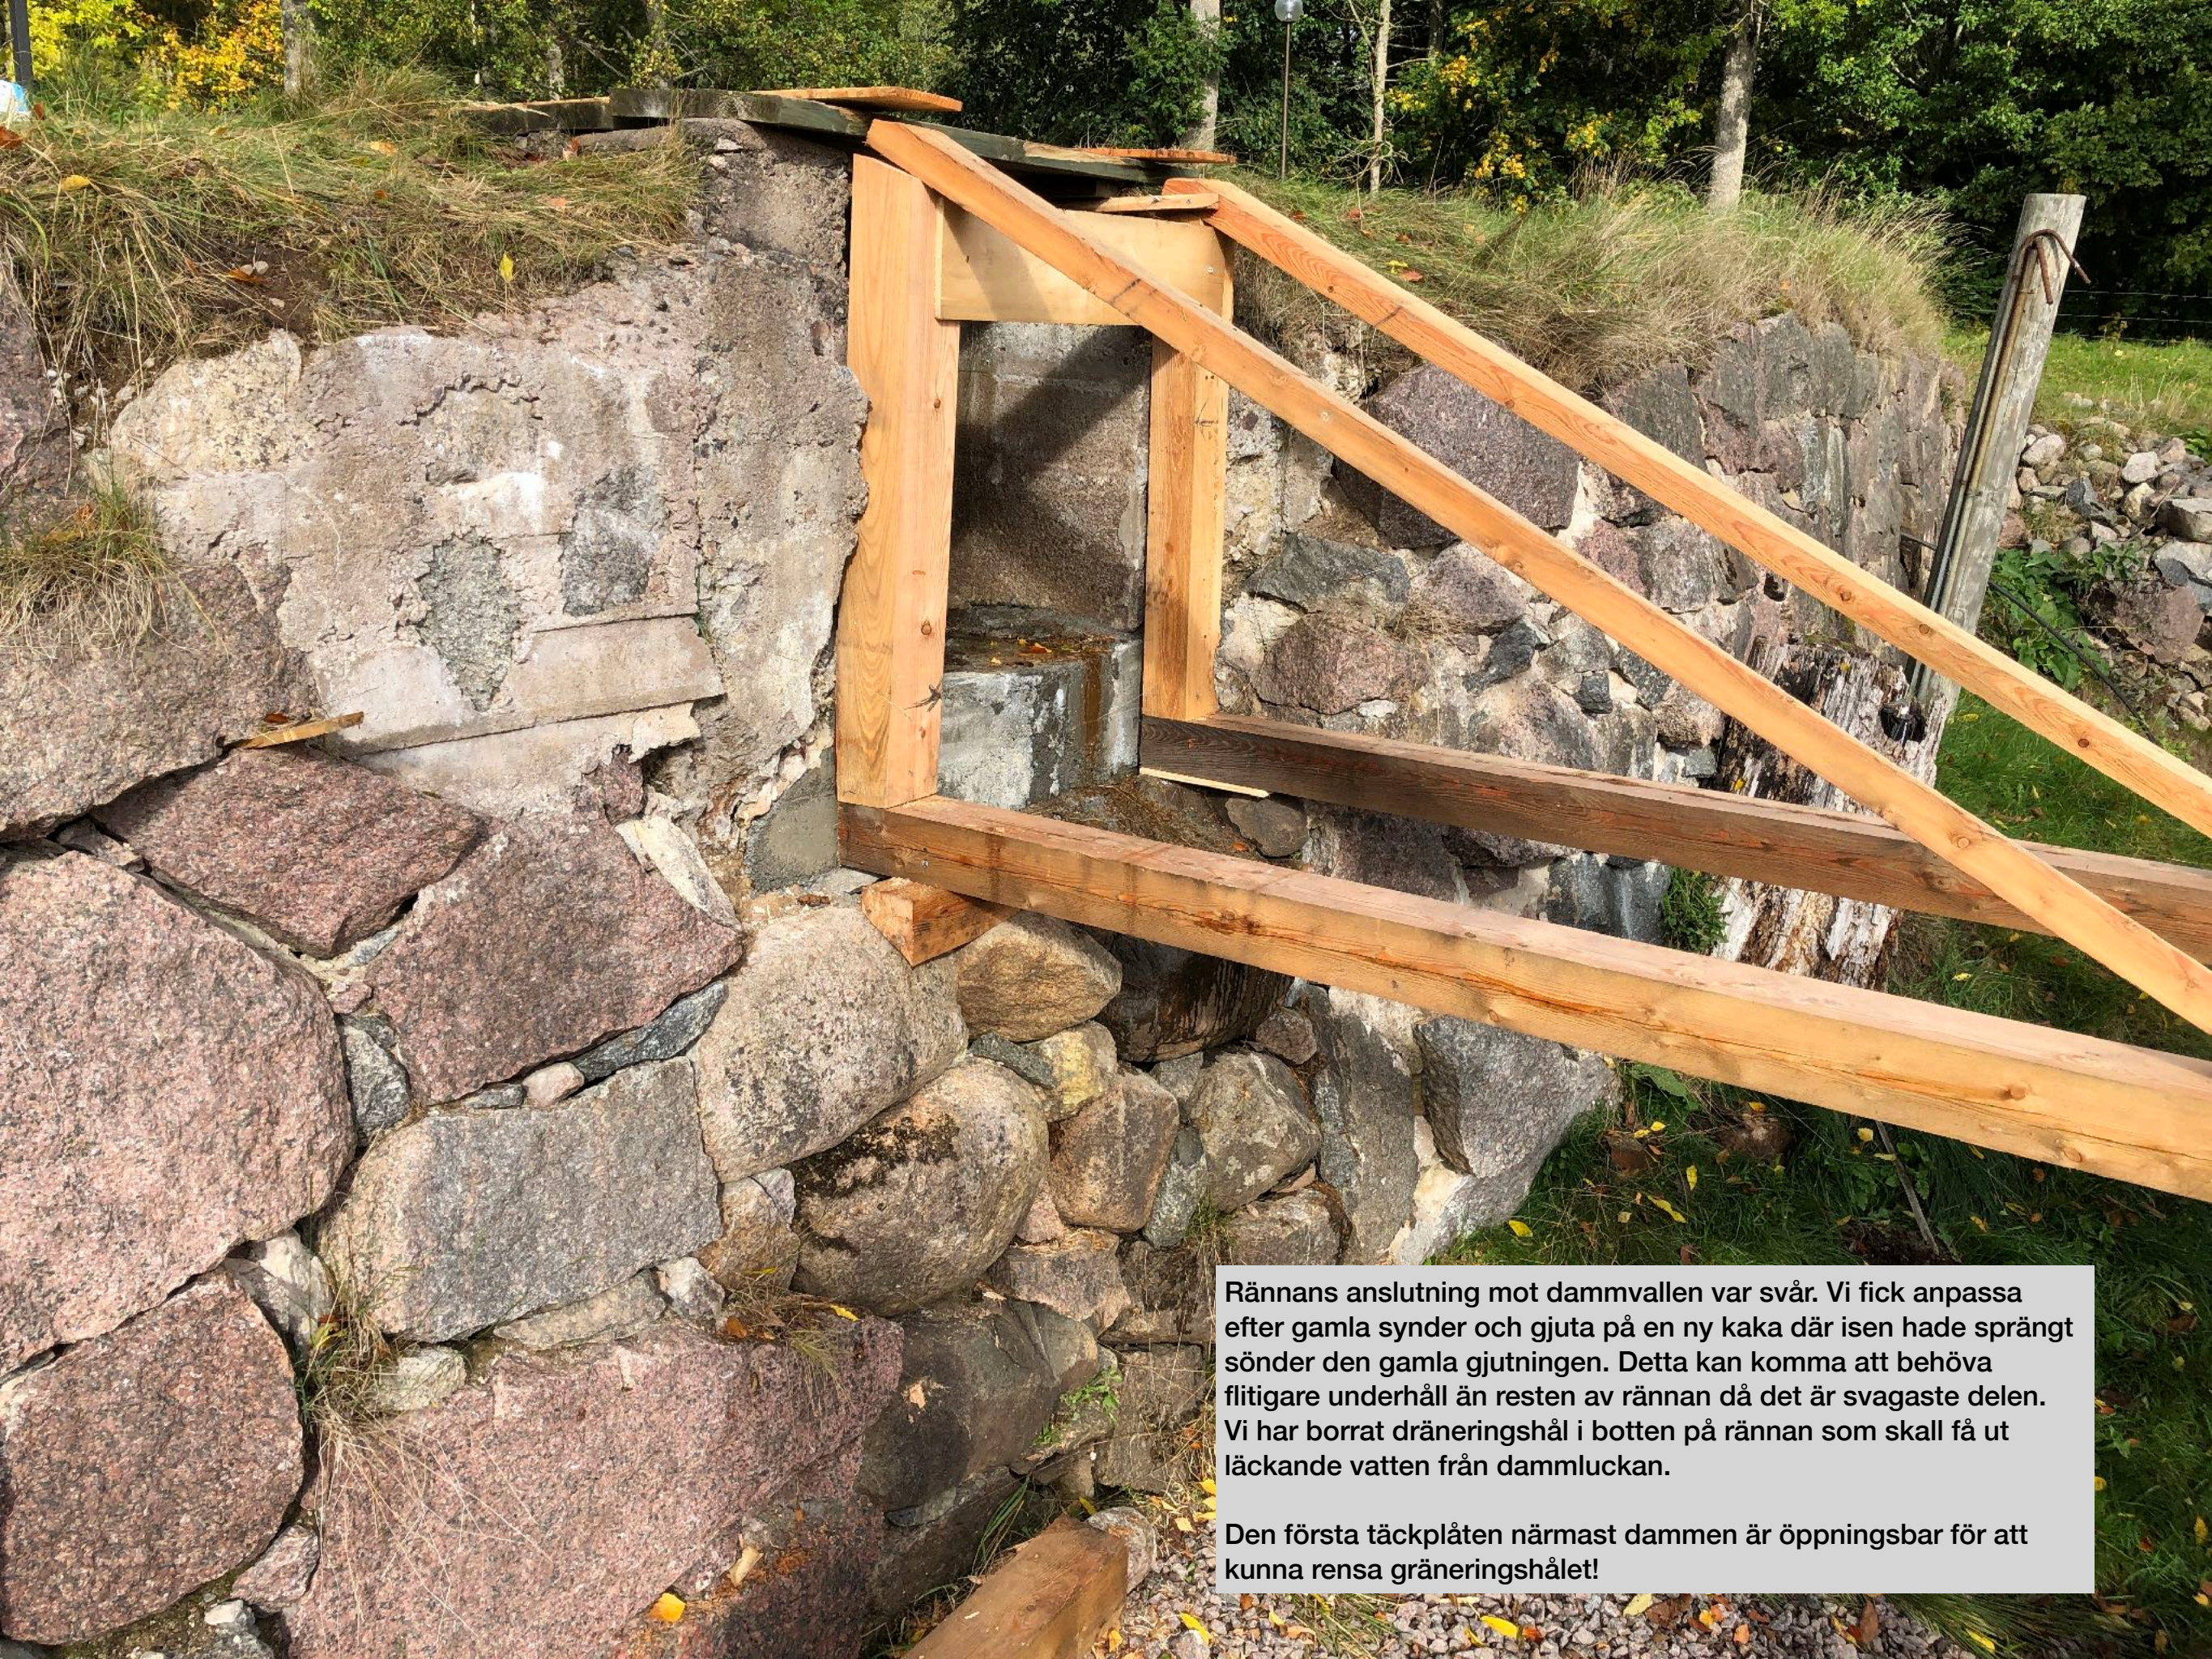
Rännans anslutning mot dammvallen var svår. Vi fick anpassa efter gamla synder och gjuta på en ny kaka där isen hade sprängt sönder den gamla gjutningen. Detta kan komma att behöva flitigare underhåll än resten av rännan då det är svagaste delen. Vi har borrarat dräneringshål i botten på rännan som skall få ut läckande vatten från dammluckan.

Den första täckplåten närmast dammen är öppningsbar för att kunna rensa gräneringshålet!

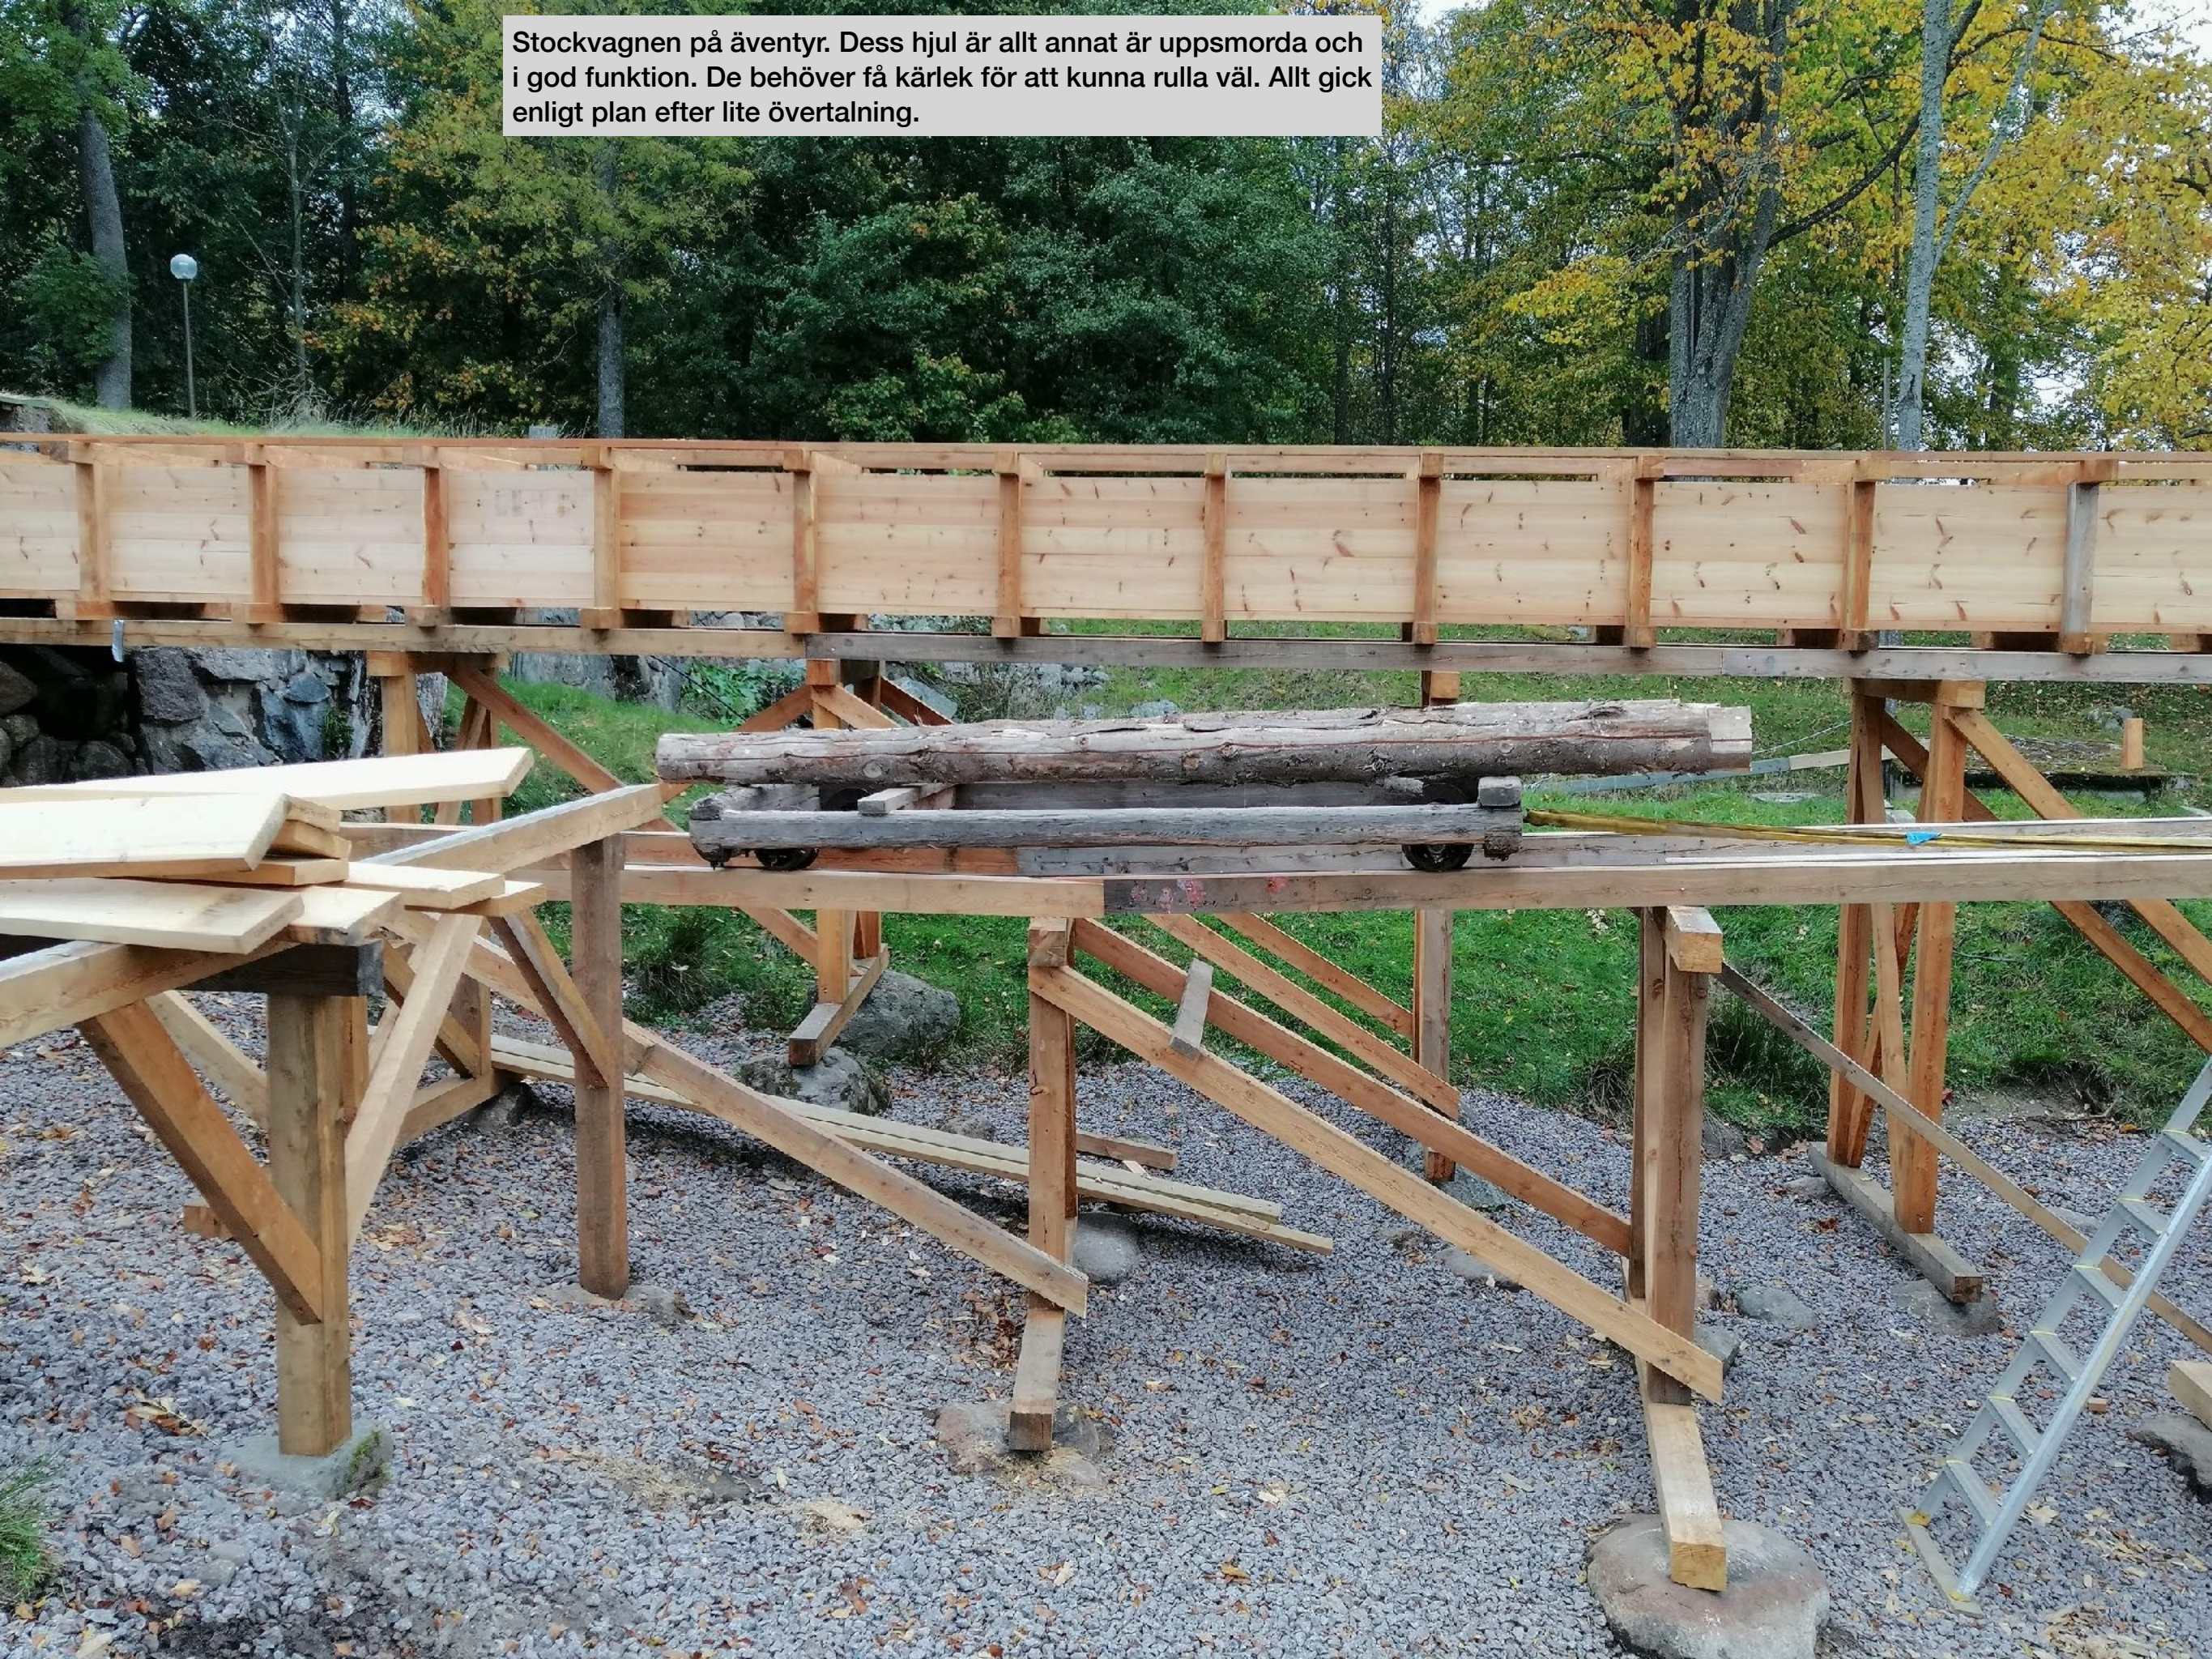
Stockvagnen på äventyr. Dess hjul är allt annat än uppsmorda och i god funktion. De behöver få kärlek för att kunna rulla väl. Allt gick enligt plan efter lite övertalning.

Vi testade att öppna dammluckan och se så att vattnet rann fint fram till hjulet. Rännan på 23m lutar 10cm för att kunna tömma sig på ett önskvärt vis. Rännan är nu konstruerad så att man ska kunna fylla den helt vid drift med vattenhjulet.
